IM 33 (3-4) 2002.
ZAŠTITA
CONSERVATION

CEHOVSKA ZASTAVA "SV. FLORIJAN" IZ FUNDUSA MUZEJA ĐAKOVŠTINE, ĐAKOVO

KONZERVATORSKO/RESTAURATORSKI ZAHVATI NA ZASTAVI.

KONZERVATORSKO-RESTAURATORSKI ZAHVATI NA SLICI

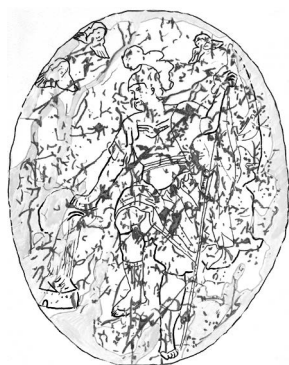
sl.1 Grafički prikaz oštećenja na slici (neravnine u nositelju)

■ oštećenja u sloju boje
■ oštećenja u slojevima osnove i boje

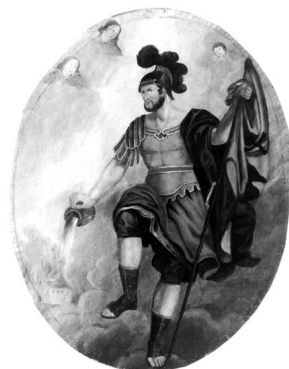
sl.3 Stanje slike nakon zahvata

Izvedeni zahvati. Zbog osjetljivosti nosioca, a time i svih ostalih slojeva slike, sliku je trebalo prvo podlijepiti, odnosno konsolidirati je u svim postojećim navedenim slojevima. kao konsolidant korišten je Pleksisol P 550-40 u white spiritu (1:5). Tim postupkom, platno je istovremeno izravnano, uklonjeni su nabori, izbočine i neravnine u mjeri koliko je bilo moguće da se ne ošteti predmet. Zatim je sa slike uklonjen sloj prljavštine i prašine, mjestimice acetonom u white spiritu (1:3) i vulpeksom u white spiritu, a po potrebi je izvršeno i mehaničko čišćenje. Nakon toga izvršena je rekonstrukcija (kitanje) u sloju osnove jednokomponentnim kitom za drvo "Drvosan", pa potom u sloju boje (retuš), i to u dva sloja; osnovni ton akvarelom "Schminke", te završni ton s uljenom lazurom "Schminke". Slika je zaštićena slojem damar-laka. Postupak je u cijelosti reverzibilan.

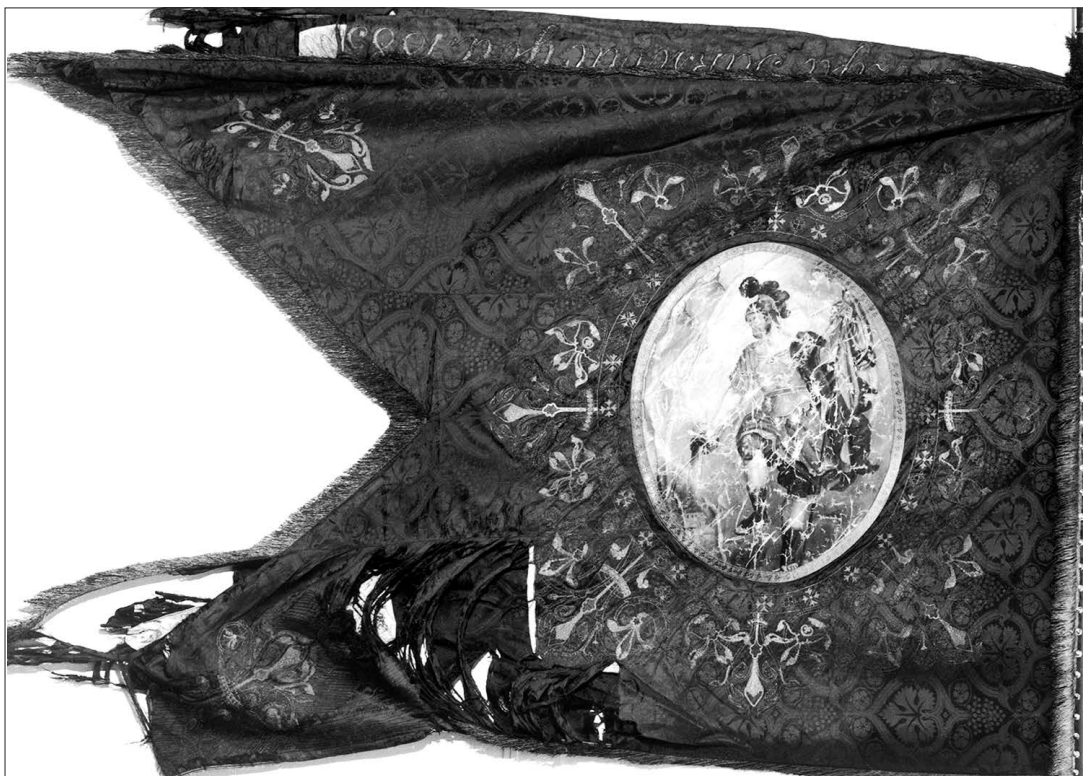
Stanje prije zahvata. Analizom oštećenja svilenog tkanja ustanovljena je velika krhkost svilenih niti oštećenih vlagom, prljavštinom i lošim uvjetima korištenja i pohrane predmeta. Svila je prekrivena vidljivim slojem prašine i krutih čestica prljavštine, a vezivnost materijala je jako slaba. Na donjoj polovici zastave, koja se račva na dva velika trokuta, nalazimo najveća oštećenja. Tu je tkanina razderana i visi u trakama, vidljivi su veliki otvori i zjevovi. Na desnom kraku nedostaje vrh trokuta, dužine 30 cm. U prošlosti su ta oštećenja popravljana podstavljanjem neodgovarajuće tkanine i strojnim prošivanjem, tako da se na tim mjestima originalna tkanina dodatno uništila. Zbog nepravilnog, fizikalnog istezanja po površini su nastali veliki, trajni nabori. Navedena oštećenja prisutna su u istom postotku na obje strane zastave. Zlatovez je sačuvan skoro u cijelosti, niti su potamnile od oksidacije tijekom dugotrajnog izlaganja vlazi i prljavštini.

sl.4 Stanje cehovske zastave sv. Florijana prije zahvata

Izvedeni zahvati. Zastava je skinuta s drvenog jarbola, i odvojene su prednja i stražnja strana, skinuta je slika i obrubna borta. Sve faze rastavljanja su detaljno

fotodokumentirane, uz popratne skice i objašnjenja, koja će nakon završetka radova pomoći u pravilnom sastavljanju svih dijelova. Izvršena su osnovna testiranja stupnja oštećenja, fizikalna i kemijska: testiranje stupnja oštećenja svilene pređe i zlatoveza, ispitivanje postojanosti boje, koja su bila zadovoljavajuća, tako da se svilena tkanina mogla očistiti pranjem, ali mehaničke karakteristike svile su pokazale potrebu za dodatnim učvršćenjem, podlaganjem novog materijala. Prvo se pristupilo kontroliranom mikrousisavanju površinske nečistoće, a zatim je svilena tkanina pažljivo oprana u vodenoj kupelji uz dodatak 0,05 % neutralnog deterdženta, i uz stalno provjeravanje pH vode kao i stanja samog predmeta. Sušila se na ravnoj staklenoj podlozi radi lakšeg ravnjanja prepleta osnove i potke, kao i postizanja efekta izglacanosti. Nakon pranja svila je zasjala i dobila na elastičnosti, a crveni ton postao intenzivniji. Kao podložna tkanina odabran je fini, pamučni batist koji je obojen u odgovarajući ton crvenog, premetaliziranog pigmenta. Tkanina je izvedena ispod originalne svile, i to na obje strane zastave. Prošivanje je izvedeno tankim svilenim filamentima obojenim u istom tonu, u pravilnom rasteru i počelo se od gornjeg dijela zastave prema dolje, u smjeru osnove. Na isti način su očišćene i svilene lente. Pozlaćene rese i borte su čišćene mehaničkim postupkom, a zatim se pristupilo pranju u otopini koja je dosta uspješno uklonila tragove korozije i zatamnjenja. Prilikom sastavljanja svih dijelova, poštivani su originalni načini prošivanja, vrste bodova i po mogućnosti iste rupice gdje su prolazili stari šavovi.

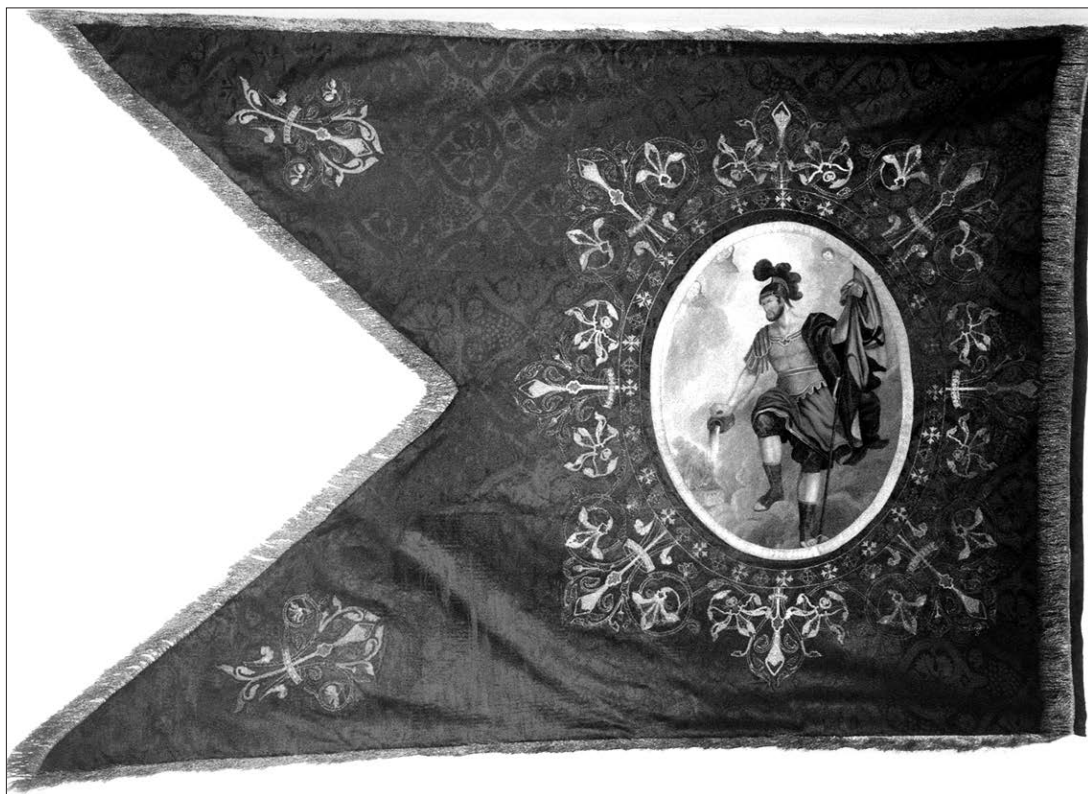
sl.5 Stanje cehovske zastave sv Florijana
poslije zahvata

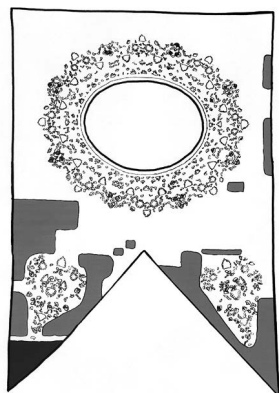
sl.6 Grafički prikaz oštećenja na tekstu

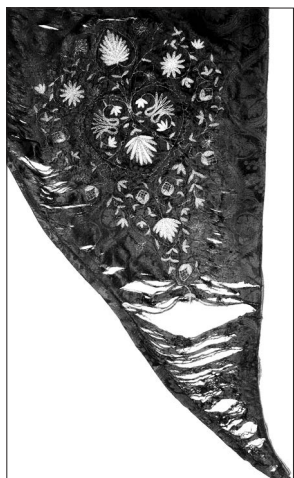
sl.7 Stanje tekstuila u tijeku zahvata, detalj
